Prüfbericht

Berichtsnr.: 2402295 / 25459

Gegenstand: Kunststoffgitter aus PE-Rezyklat

Inhalt: Bestimmung der Wasserdurchlässigkeit

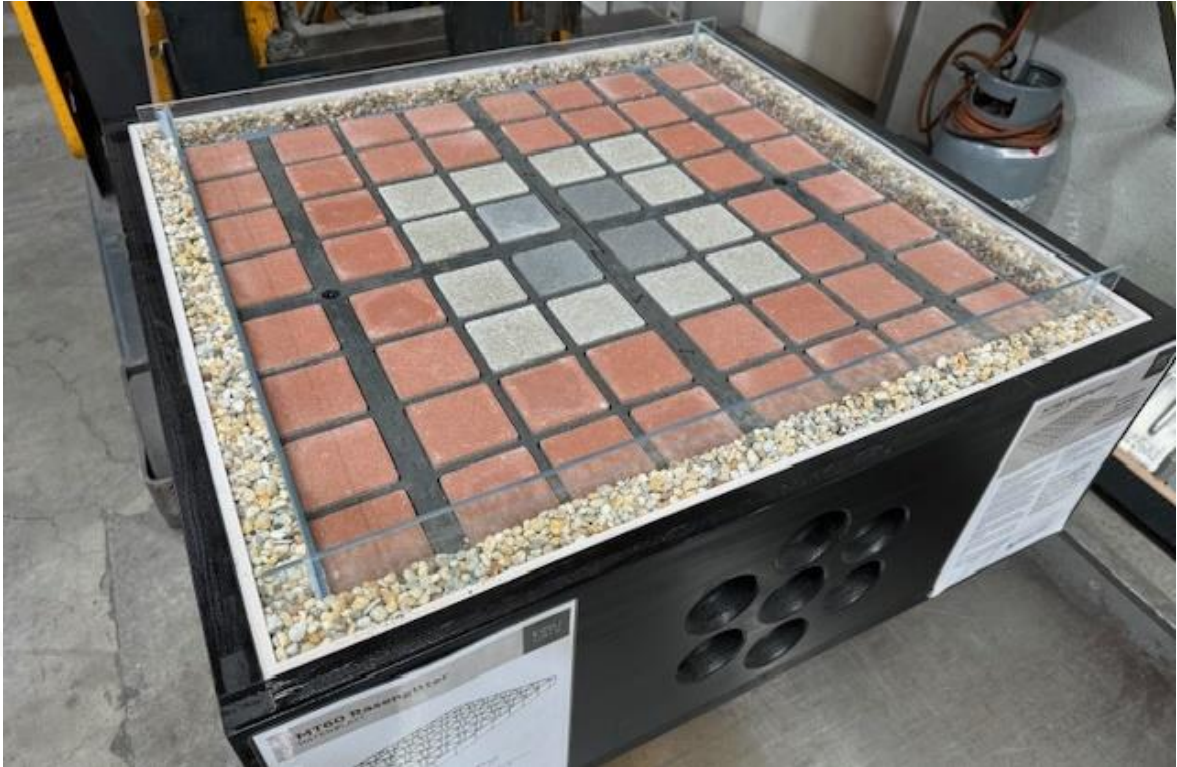
- 2 Stk. Kunststoffgitter aus PE-Rezyklat inkl. eingelegter Betonsteine
- Prüfbox, gefüllt mit verdichtetem Schotter zur Simulation von realen Anwendungs- / Untergrundbedingungen

Abbildung 1: bereitgestellte Prüfbox mit steingefülltem Kunststoffgitter

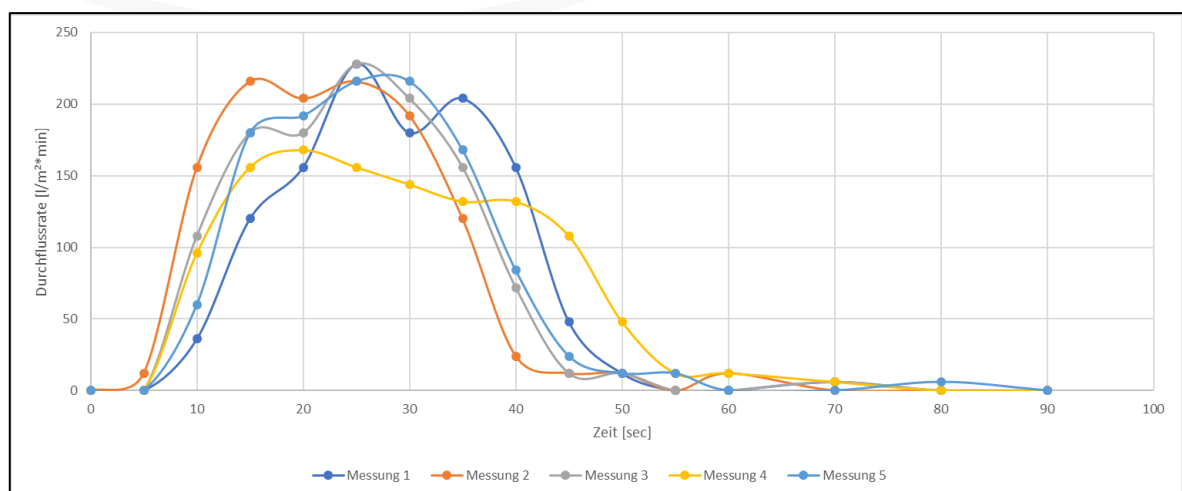
Abbildung 4: berechnete Wasser-Durchflussrate / Zeit + Fläche

Entsprechend den durchgeführten Durchflussmessungen ergeben sich folgende Durchflussraten bezogen auf 1 m².
